羽後のうさん 屋根防水改修工事(キャンピー屋根)

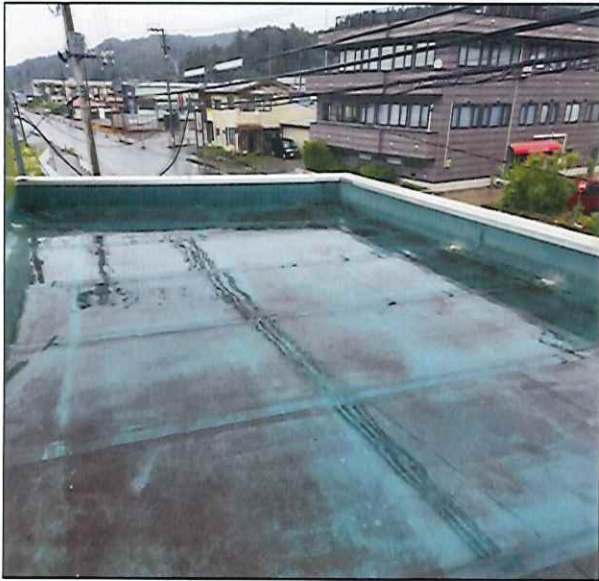
| 撮影箇所 | 屋上防水 |

| 撮影状況 | 着工前 |

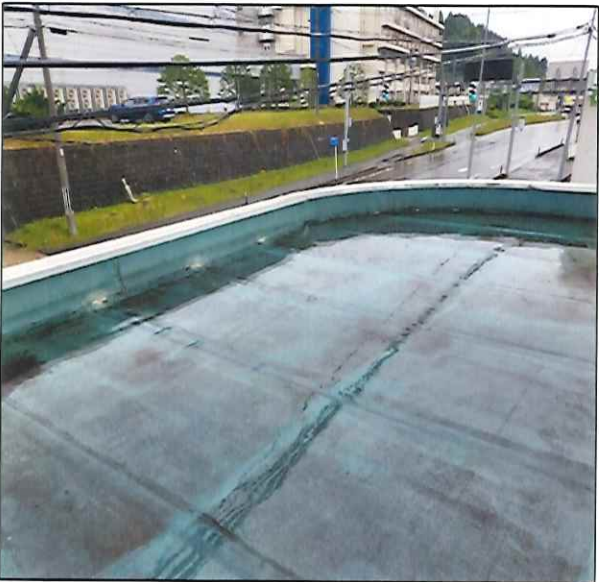
| 撮影箇所 | 屋上防水 |

| 撮影状況 | 着工前 |

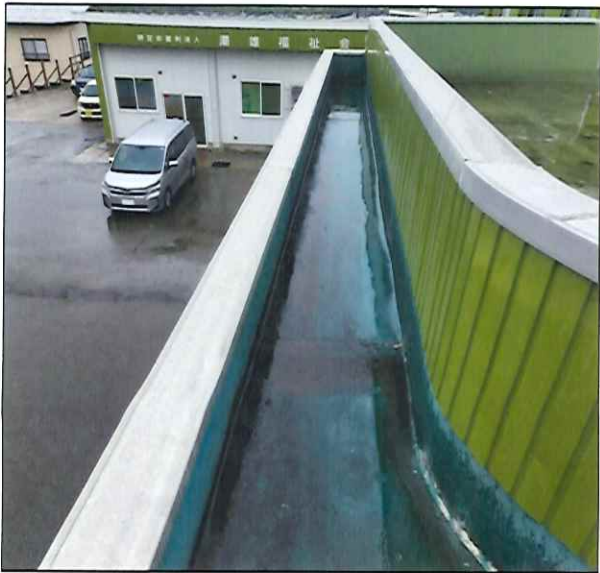
| 撮影箇所 | 屋上防水 |

| 撮影状況 | 着工前 |

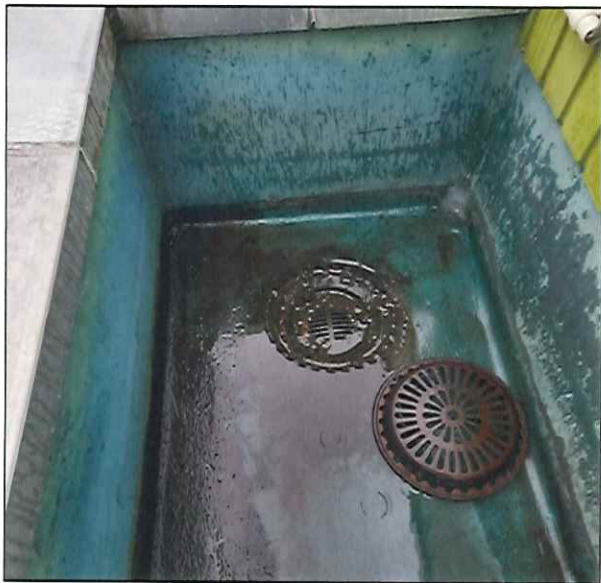
| 撮影箇所 | 屋上防水 |

| 撮影状況 | 着工前 |
